# 三门峡市瑞德学府壹号疑似污染 地块土壤污染状况初步调查报告

河南省地质矿产勘查开发局第四地质勘查院

二〇二〇年十二月

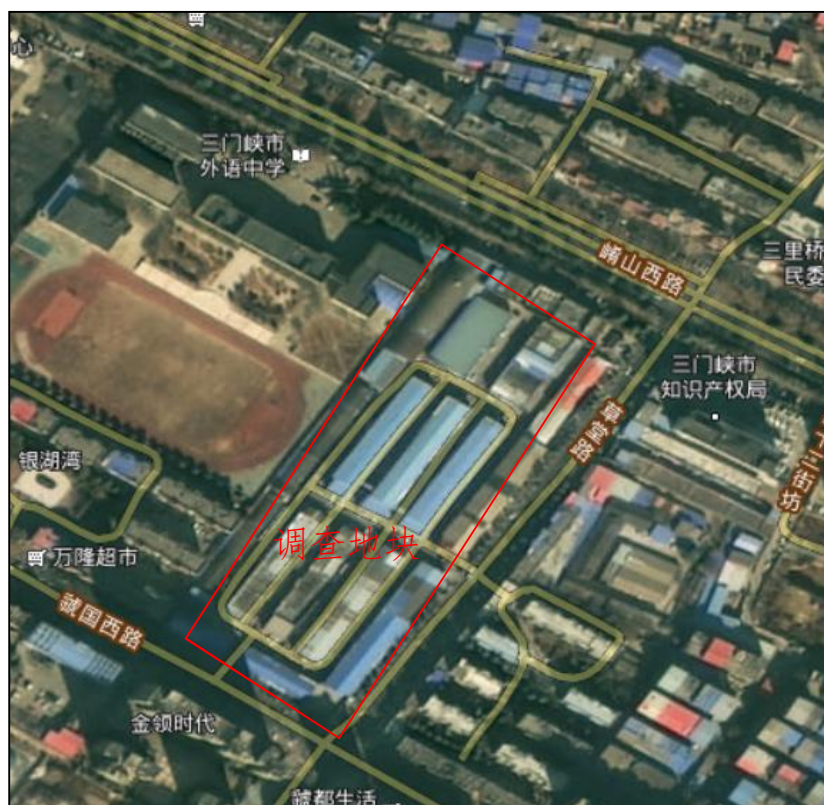
图 3-6 调查地块 2018 年卫星影像图

根据地块资料收集、现场踏勘和人员访谈以及地块历史影像照片可知，本地块历史上一直属于荒地，后改建为建材市场。结合国家第二次国土调查及国家第三次国土调查，本地块历史上未涉及工矿用途、规模化养殖、有毒有害物质储存与输送，未涉及环境污染事故、危险废物堆放、固废堆放与倾倒、固废填埋等，未涉及工业废水污染，未用作工业用途，未存在其它可能造成土壤污染的情形。调查地块历史使用情况详见各历史卫星影像图如图 3-6、3-7 所示。
